Svenska Badrumsinredningar AB
Isbergsvägen 1
512 63 ÖSTRA FRÖLUNDA

Energimätning på spabad Vancouver

Mätning av effekt och beräkning av energiförbrukning hos ett ute spa.

Utespa från Svenska Badrumsinredningar AB, modell Vancouver.
Provobjektet ankom SP 4:e februari 2016 och var i helt skick.
Serienummer: TK02B1510220008

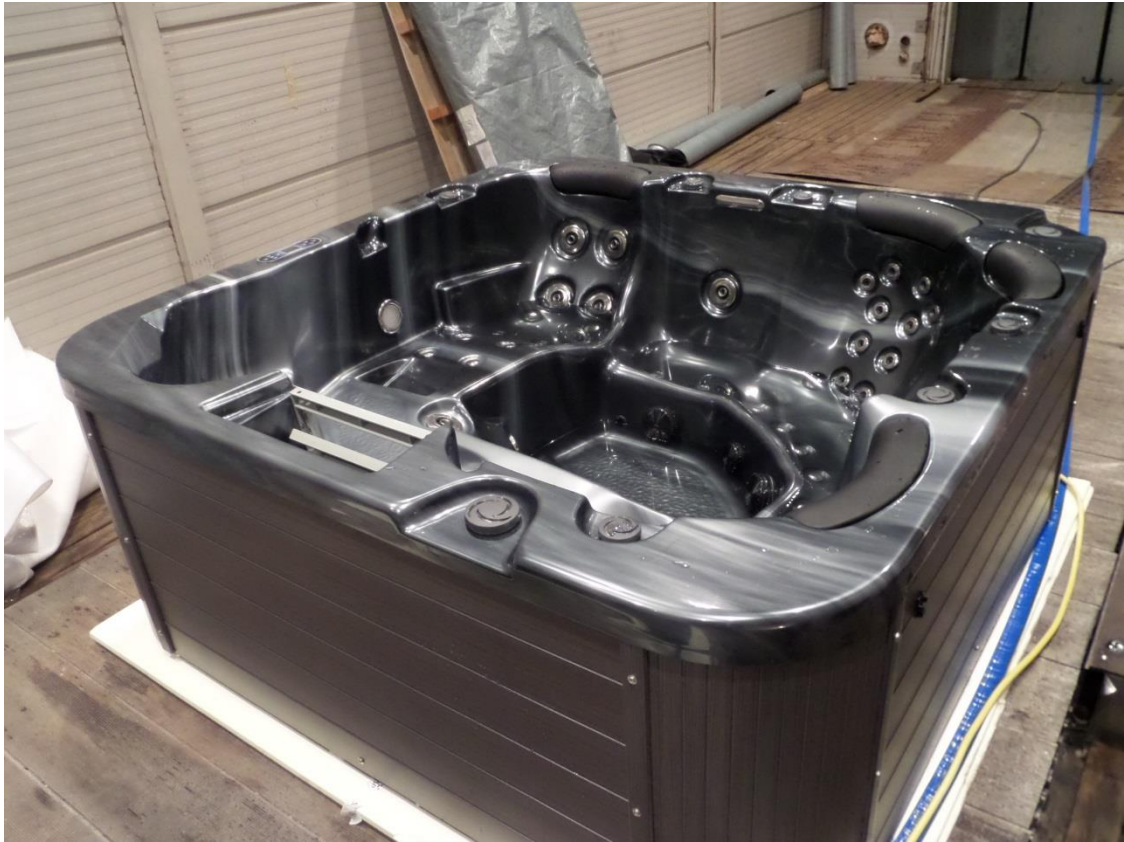
Bilaga 1

Identifikation Vancouver (uppgifter från uppdragsgivaren)

Produktnamn :	Vancouver
Serie nr:	TK02B1510220008
Storlek:	230x230x97 cm
Vikt (tom):	400 kg
Volym:	1650 liter
Antal personer:	7 varav 2 ligglounger
Jetmunstycken:	49 st
Luftmunstycken:	22 st
Jetpump 1:	3,0 hk (2200W), 1-hastighetspump
Jetpump 2:	3,0 hk (2200W), 1-hastighetspump
Luftpmp:	1,0 hk med rörvärmare 180W totaleffekt
Cirkulationspump:	0,25 hk
Vattenrening:	UV-sterilizer
Värmare:	3 kW
Styrning:	Balboa BP2100+TP800
Belysning:	Reflekterande LED

Badets uppbyggnad

Tre av badets sidor är fullskummade med en PU-foam mellan skal och ytterpanel.

På den fjärde sidan är maskinrummet. Där är PU foam sprutat på skalet (0,8-1,2 mm). Mellan skalet och ytterpanelen sitter en 40mm XPS board.

På insidan av ytterpanelen runt om sitter en 3mm aluminiumklädd PS board.

Badet har en isolerad bottenplatta , 40 mm XPS.

Vancouver

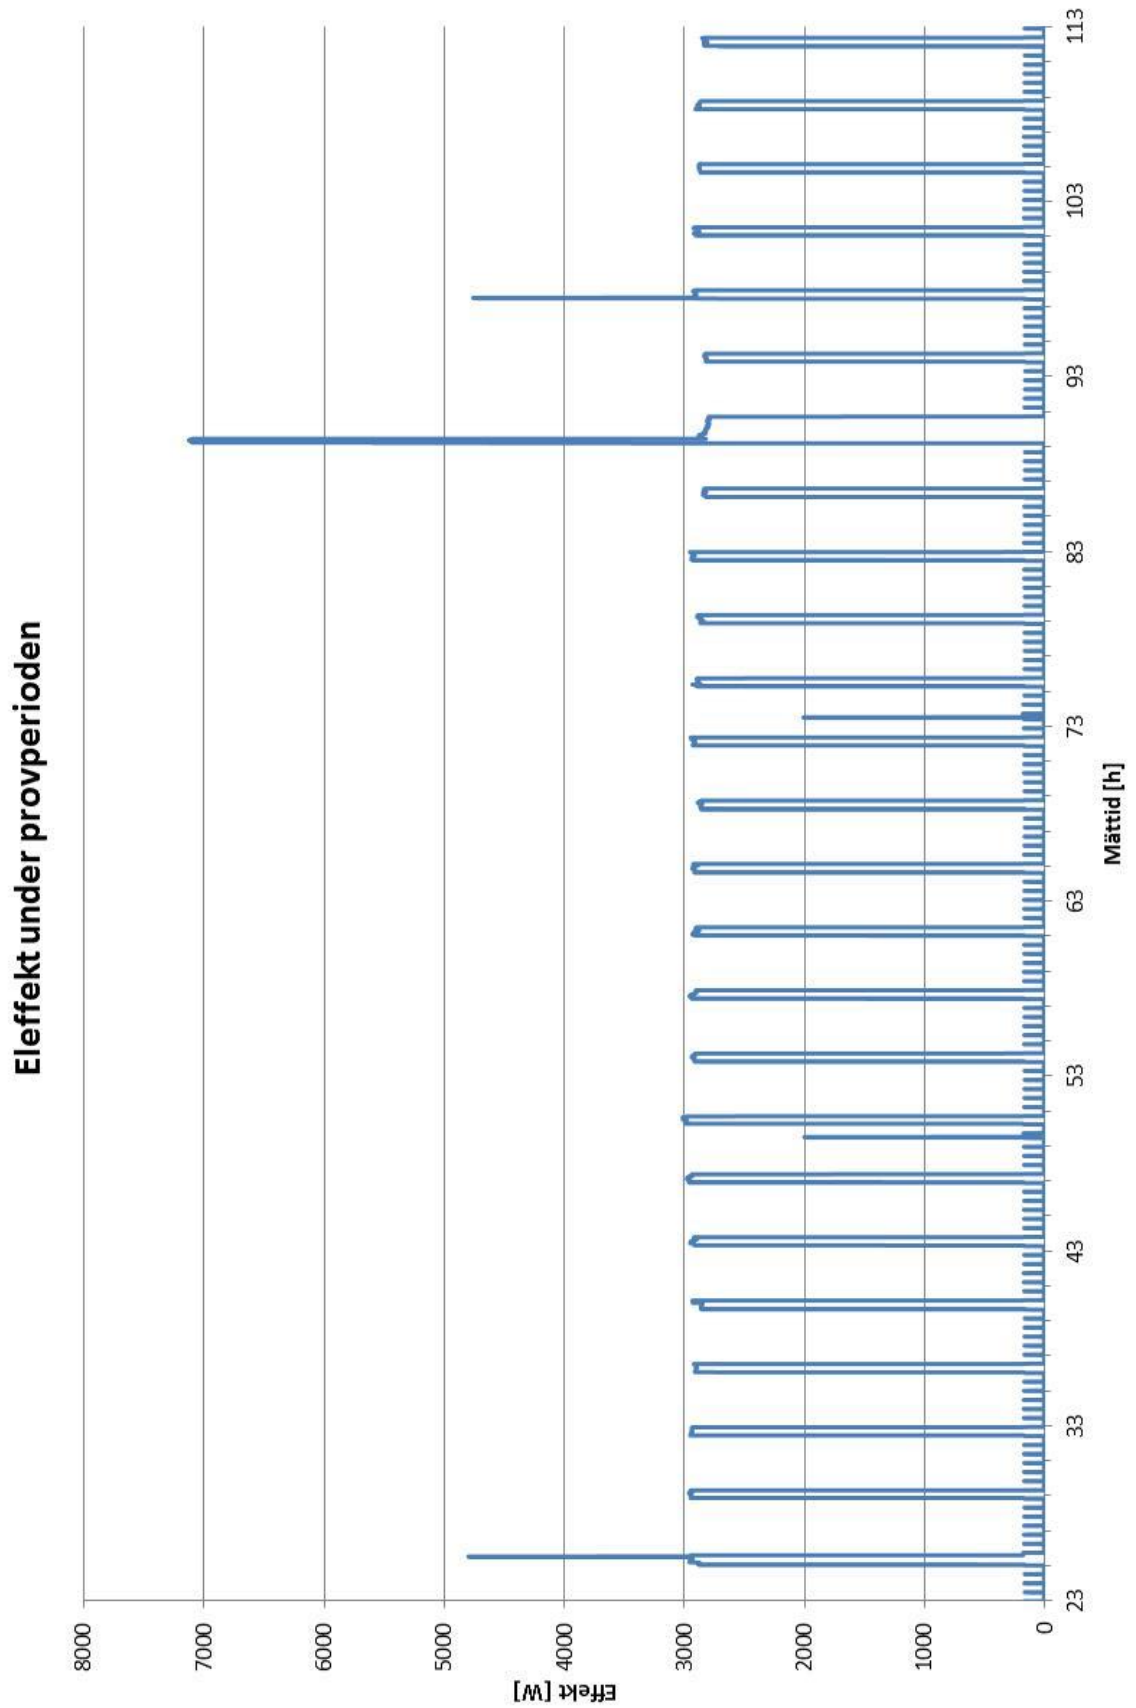
Bilaga 2

Badets energiförbrukning under dessa två dygn presenteras nedan under resultat. Ett diagram över badets effektförbrukning presenteras i bilaga 2.

Timmarna nedan hänvisar till motsvarande timme i diagrammet i bilaga 2

Ovanstående dygnsenergiförbrukning är beräknad utifrån energiförbrukningen mellan timme 25,5 – 73,5.

(timme 89,2-113,2)

Tid	Energiförbrukning [kWh]
24h	9,3

Tid	Energiförbrukning [kWh]
89,2-113,2 (24h)	13,4

Vattnets starttemp i mätpunkten	14,0°C
Vattentemperatur i mätpunkten vid 1:a elpatronfrånslag	38,1°C
Tid	18,8 h
Energiförbrukning	54,0 kWh
