Energimätning på spabad Earl

Uppdrag

Mätning av effekt och beräkning av energiförbrukning hos ett ute spa.

Utespa från Svenska Badrumsinredningar AB, modell Earl.
Provobjektet ankom SP 4:e februari 2016 och var i helt skick.
Serienummer: TK02B15112100008

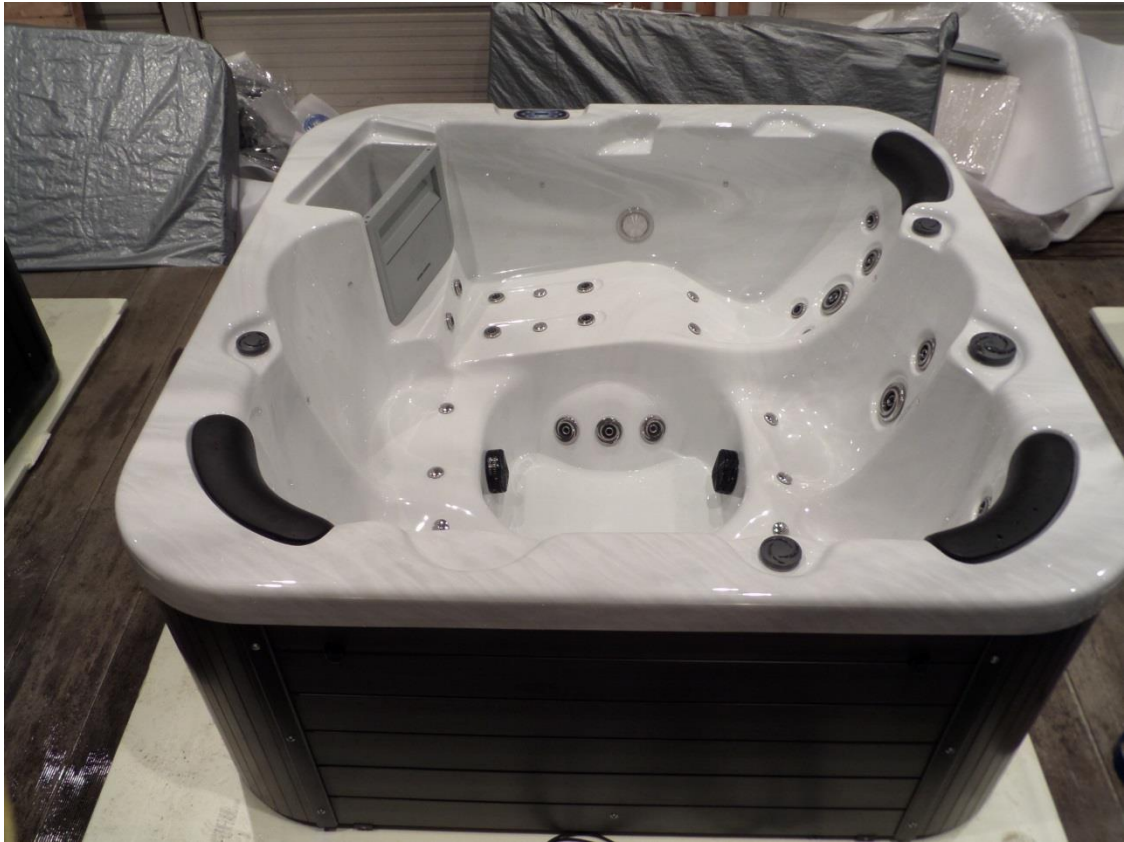
Bilaga 1

Earl

Identifikation Earl (uppgifter från uppdragsgivaren)

Produktnamn :	Earl
Serie nr:	TK02B15112100008
Storlek:	200x200x97 cm
Vikt (tom):	290 kg
Volym:	1300 liter
Antal personer:	6 varav 1 ligglounge
Jetmunstycken:	30 st
Luftmunstycken:	14 st
Jetpump :	3,0 hk (2200W), 1-hastighetspump
Luftpmp:	1,0 hk med rörvärmare 180W totaleffekt
Cirkulationspump:	0,25 hk
Vattenrening:	UV-sterilizer
Värmare:	3 kW
Styrning:	Balboa BP6013+TP600
Belysning:	Reflekterande LED

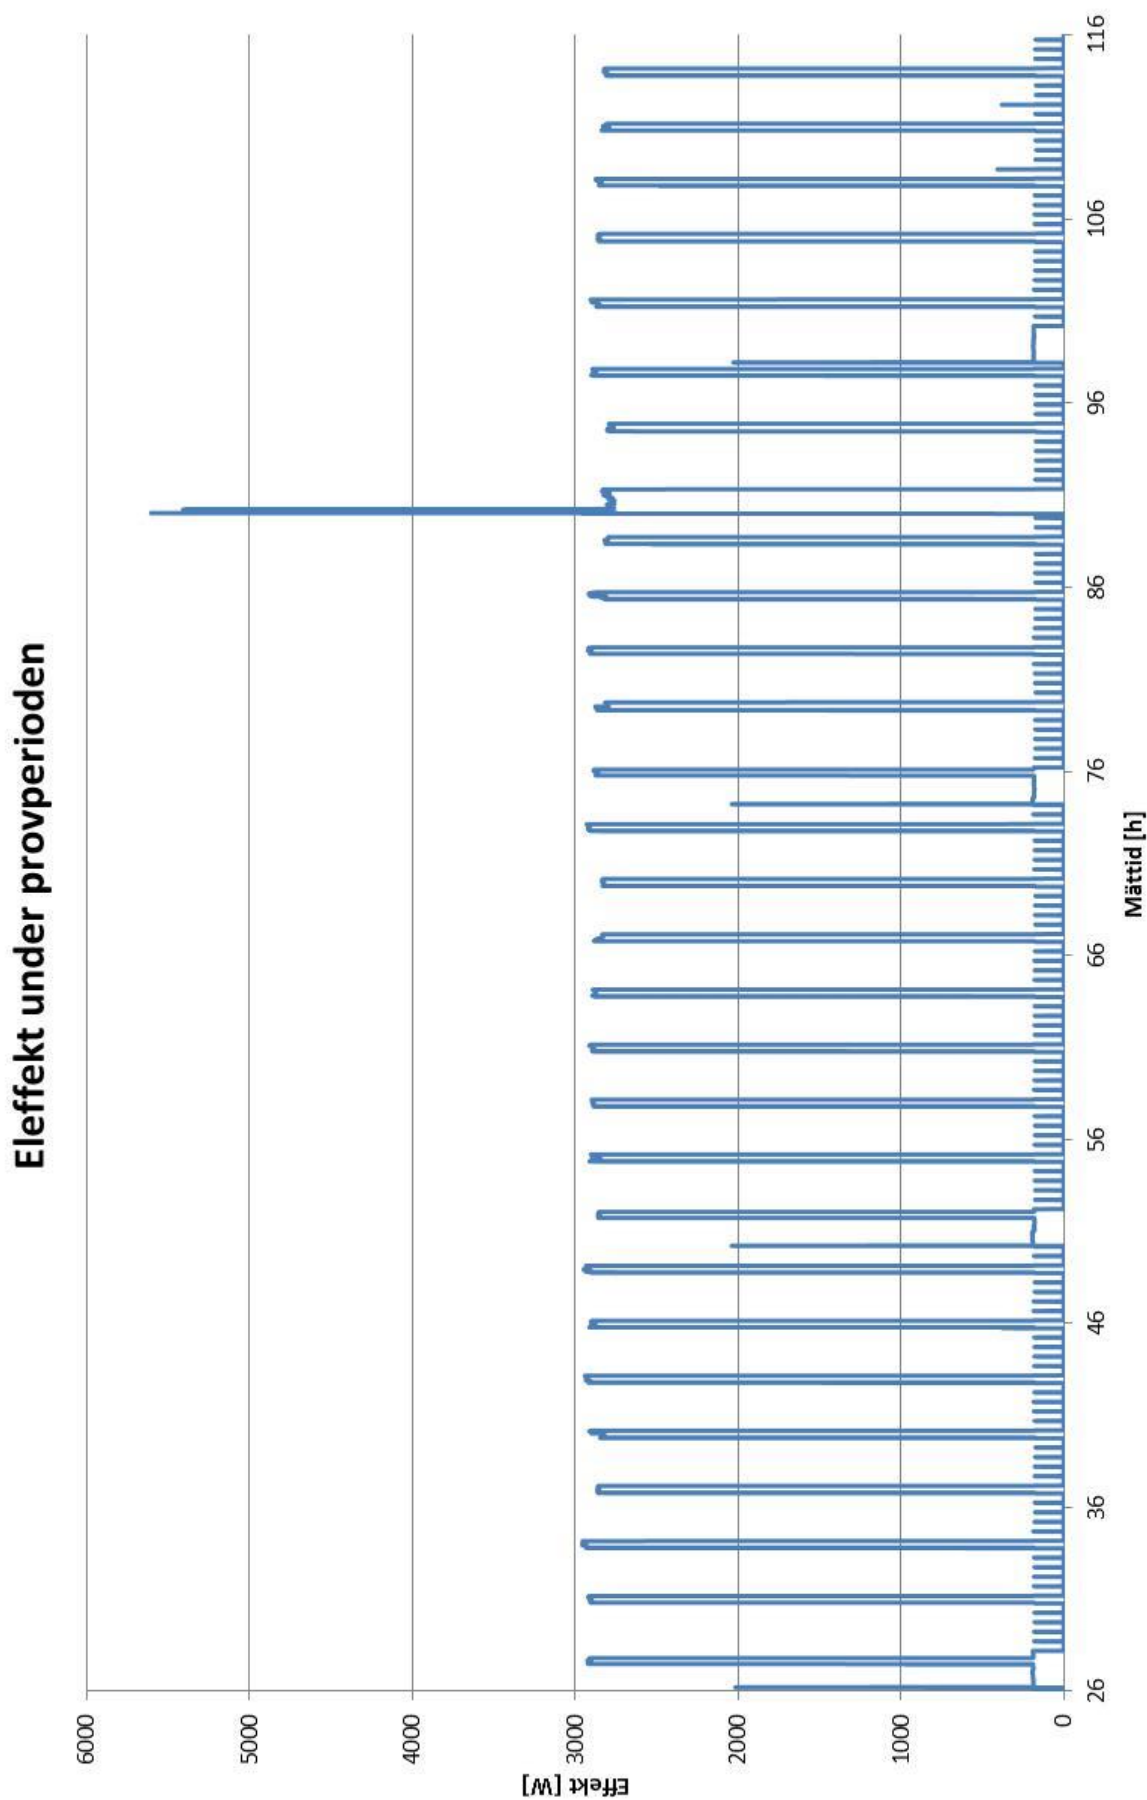
Bilaga 2

Badets energiförbrukning under dessa två dygn presenteras nedan under resultat. Ett diagram över badets effektförbrukning presenteras i bilaga 2.

Timmarna nedan hänvisar till motsvarande timme i diagrammet i bilaga 2

Ovanstående dygnsenergiförbrukning är beräknad utifrån energiförbrukningen mellan timme 26,2 – 74,2.

(timme 90,0-114,0)

Tid	Energiförbrukning [kWh]
90,0-114,0 (24h)	11,7
